Narkoseführung mit defektem Cuff

Hans-Peter Reiffen · Anna Elisa auf der Springe · Benjamin Schiller
Klinik für Anästhesiologie, Medizinische Hochschule Hannover, Hannover, Deutschland

Анестезия с дефектной манжетой

Руководство по анестезии с дефектной манжетой

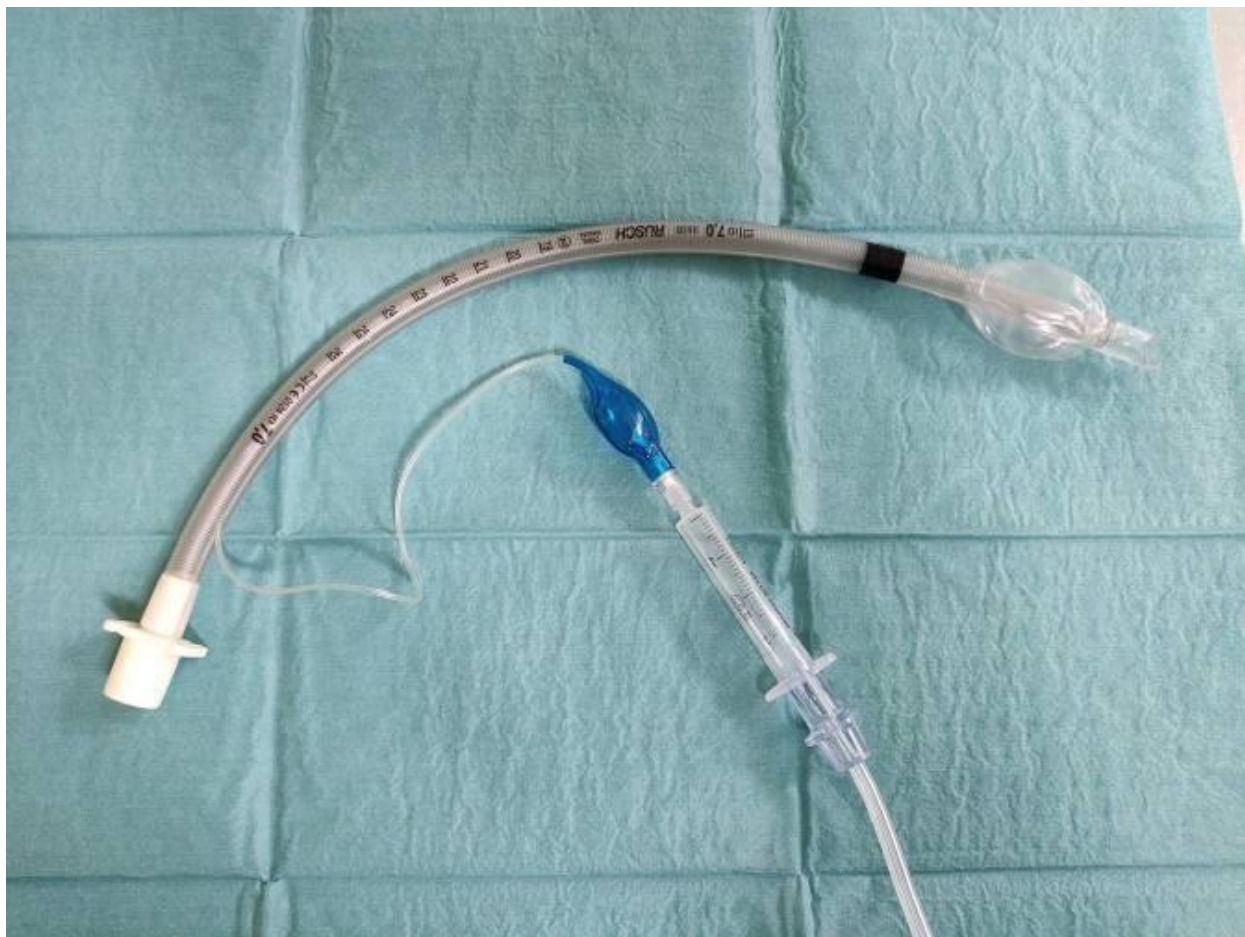
Следующим этапом было непрерывное соединение манжеты с конструкцией, состоящей из шприца емкостью 2 мл (B.Braun Injekt® 2 мл, Мельсунген, Германия) и кислородной линии (кислородная трубка Intersurgical Oxygen Tube 1,8 м, арт. № 1174000) (рис. 1).

Рис. 1 – Обзор конструкции с дефектной трубкой, шприцем на 2 мл и кислородной трубкой

Эта конструкция была предварительно протестирована на первой выброшенной трубке, чтобы убедиться, что поток 0,5 л/мин был достаточным, а давление дистальнее манжеты было равно 0. Для этого трубку вставляли в шприц объемом 10 мл и затем блокировали конструкцией; измерение производилось на конце шприца; коннектор трубки был открыт в атмосферу. Нагрузка на манжету давлением, превышающим пиковое давление вдоха, казалась маловероятной, но давление, измеренное в линии подачи, выходило за пределы диапазона отображения манжетного манометра (рис. 2). Однако при данном методе отсутствует возможность постоянного контроля давления в манжете, в том числе и само ограничение давления. Погружение в шприц объемом 50 мл, наполненный водой, показывает, что воздух выходит только в область гортани.

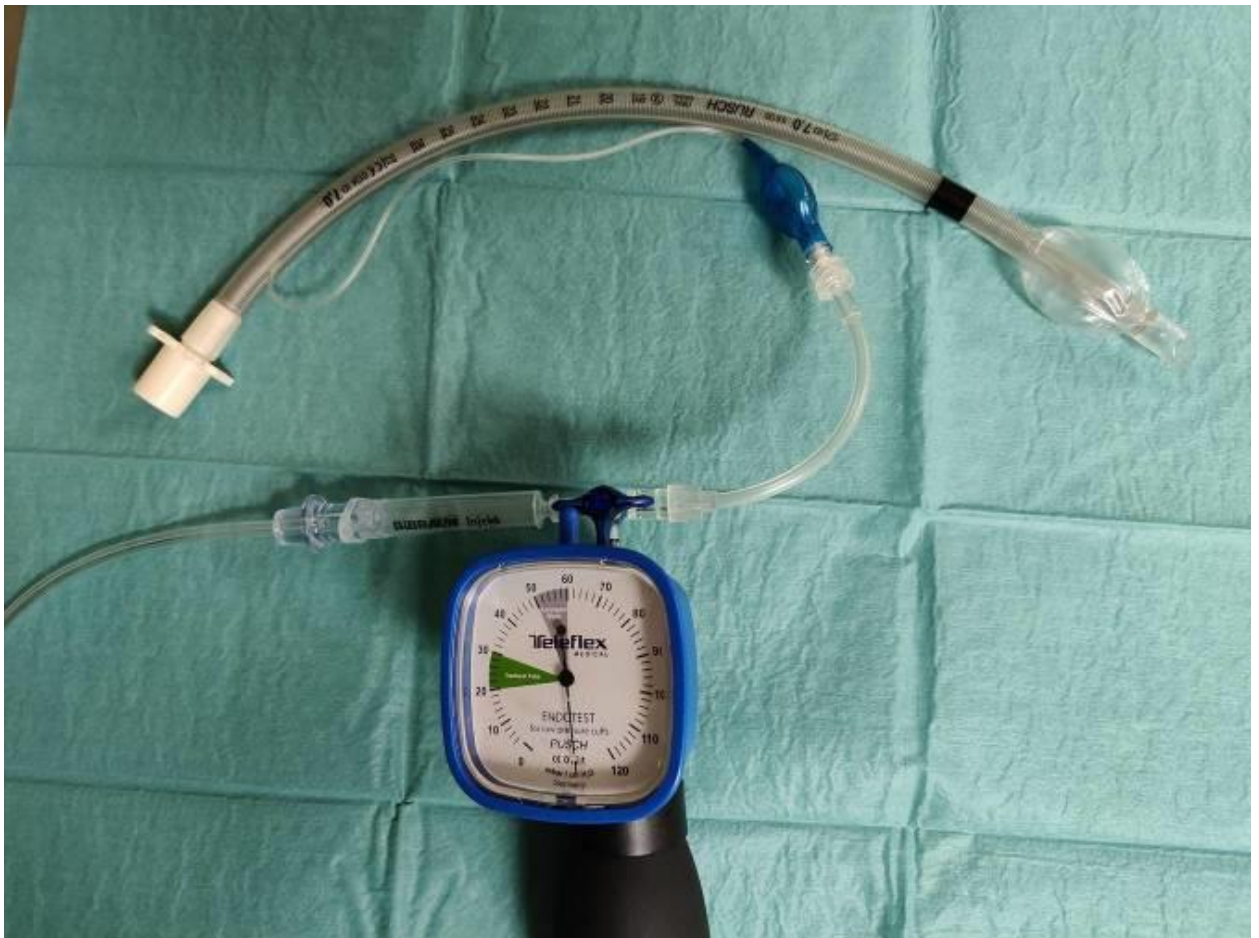
Рис. 2 – Расположение манжетного манометра с помощью трехходового переходника на тестовом баллоне во время непрерывной инсуффляции в манжету
